Archaisch, harmonisch - und atmosphärisch ein Erlebnis

Der Neubau des Gipfelrestaurants als Wahrzeichen für Arosa, der sich überzeugend in die grandiose Bergwelt einfügt und in schwieriger topographischer Lage rasch und leicht errichtet werden kann.

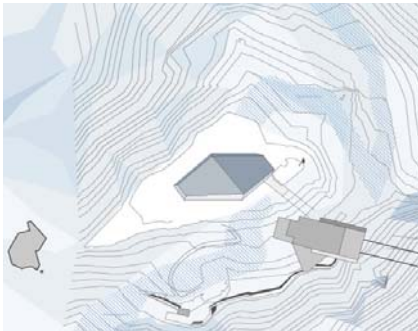
1

Die Situation belegt den allseitigen Umlauf um das Gipfelrestaurant.

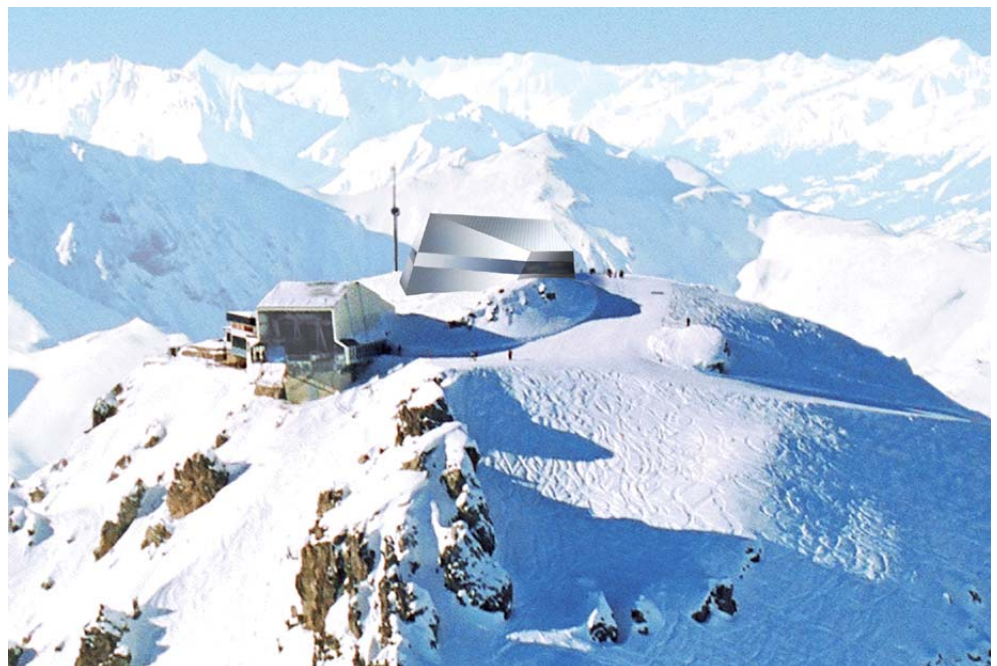
2

Das Weisshorngipfel verwächst durch die archaische Form und seine Materialisierung mit dem Berg.

Das gefaltete und abgekantete Gebäude zentral auf dem Bergplateau positioniert, wird durch seine schrägen Wände und schiefen Dachflächen zum Teil des Gesteins. Die natureloxierte Aluminiumhülle, den Gesamtbaukörper als geschuppte Haut umfassend, fügt sich selbstverständlich in das felsige Farbleid des Berggesteins ein. Durch die archaische Form und die Materialisierung verwächst er mit der natürlichen Gesamtlandschaft.

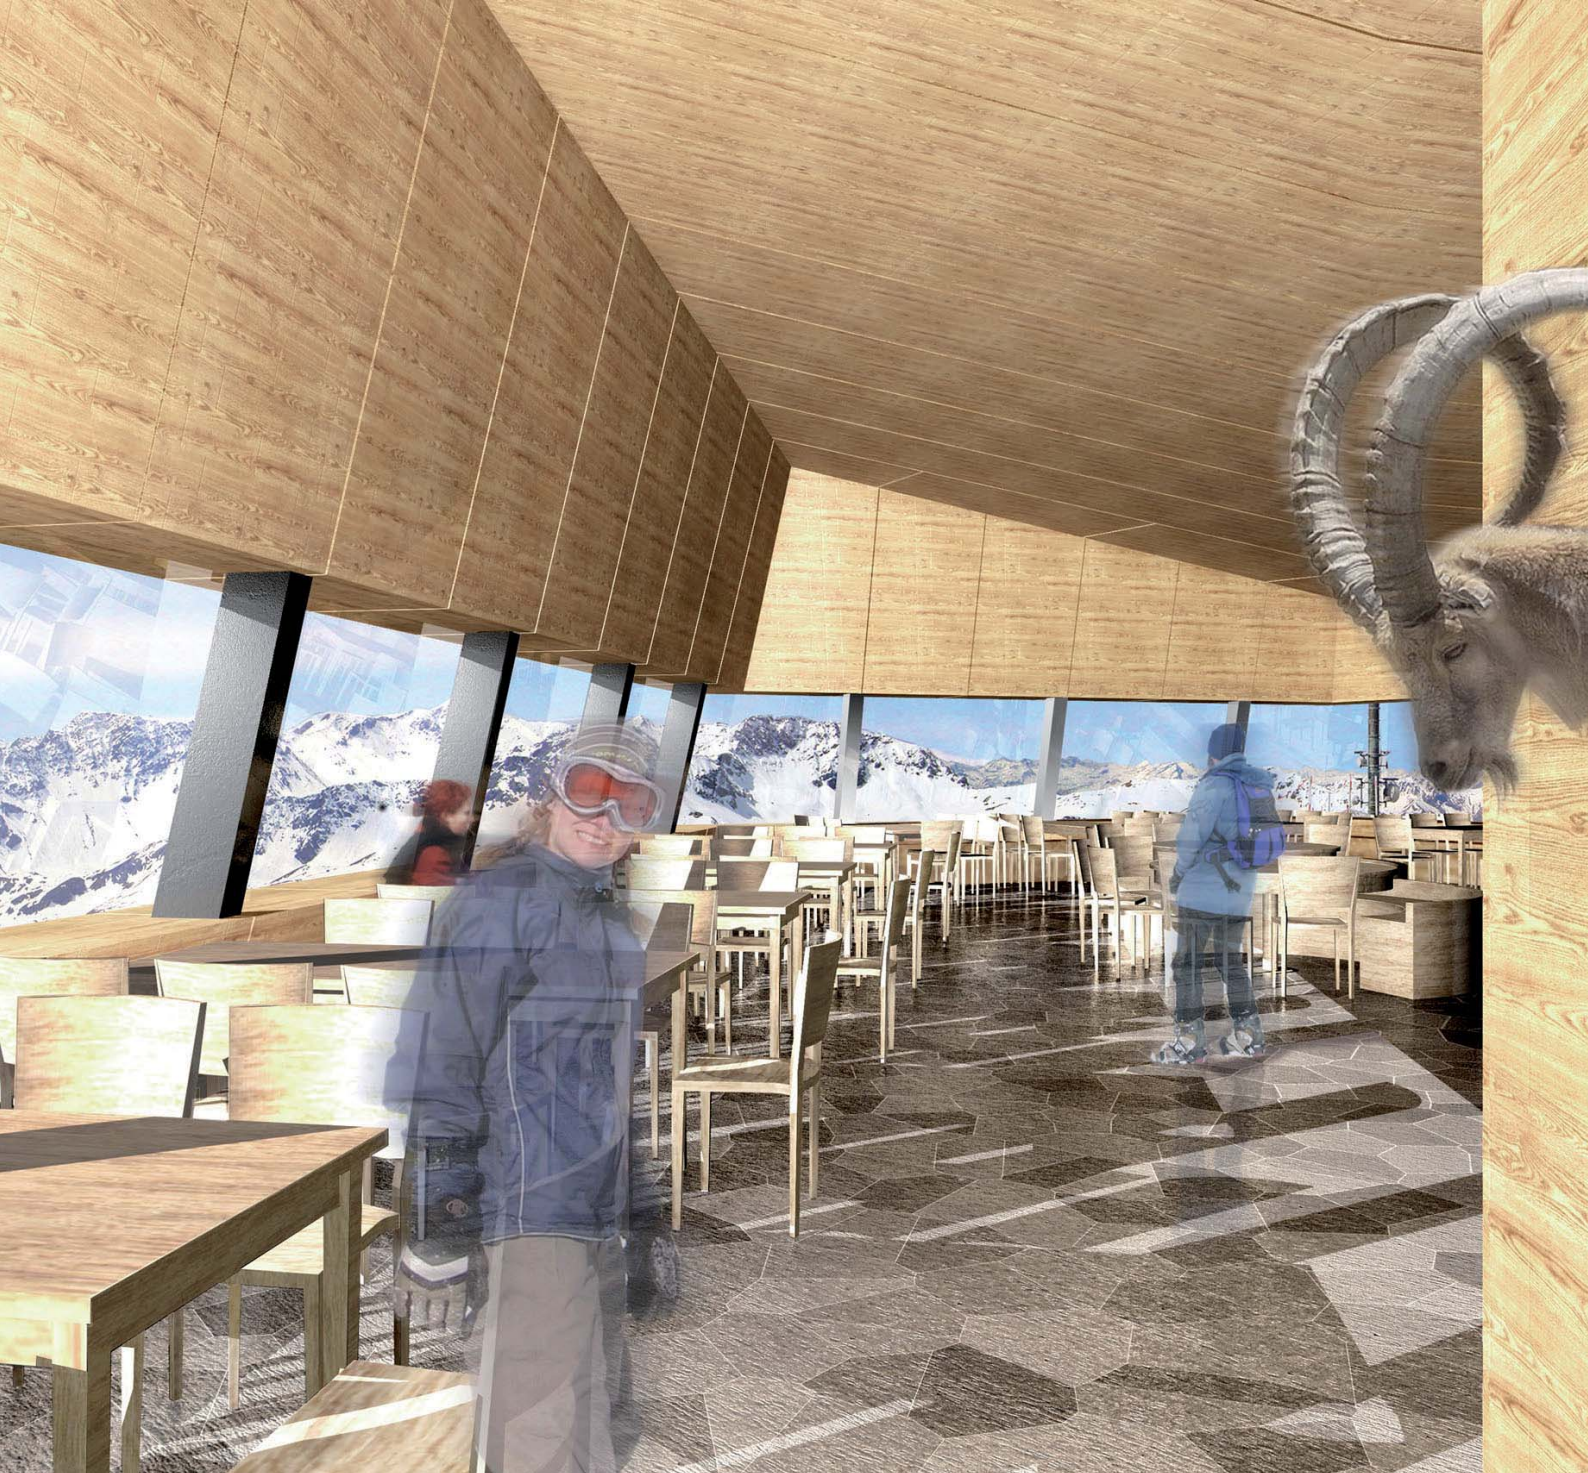
5

Im Innenraum dominiert die grandiose
Aussicht des umlaufenden Fensterbandes.
Die Atmosphäre wird durch das schlichte
Material der Holzwerkstoffplatten geprägt.
Im ausserordentlichen Gastbereich ist die
Umgebung optimal einbezogen und zu
jeder Tageszeit ein Genuss.

Der Innenraum verströmt die Atmosphäre eines gemütlichen Berghauses. Die Materialien sind einfach, natürlich und warm: rohe Fichte an Decken und Wänden, dunkler Gummigranulat am Boden, frisches Rot am Küchenkörper. Eine Inszenierung erfährt der Innenraum durch das Alpenpanorama, das spannungsreich über ein umlaufendes Fensterband erlebbar ist.
